# Arbeitsbericht/ Quittung

**Einsatzort**  
Filiale Stadthagen  
Jahnstraße 22  
Stadthagen 31655

**Kuhlmann Rohr- und Kanalservice GmbH**  
(Geschäftsführer Marko Kuhlmann)  
Vahrenwalderstr. 209a  
30165 Hannover  
Hannover: 0511 /76851098  
Zentrale: 0511/76160959

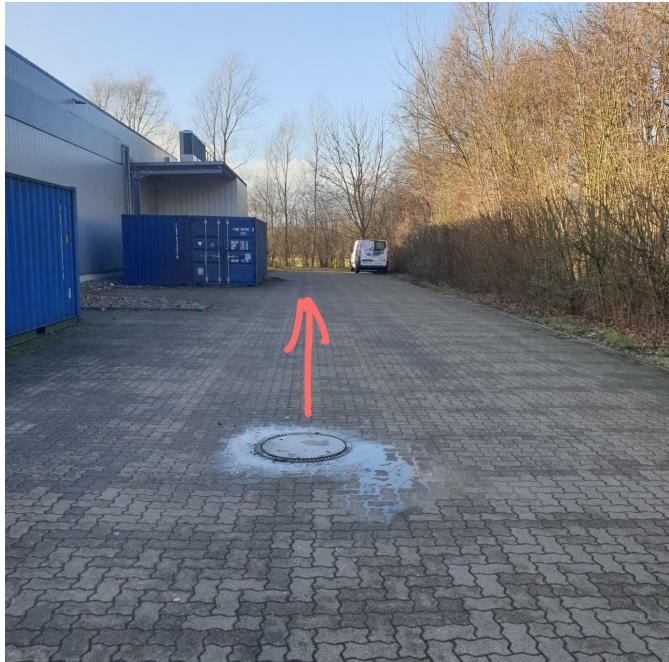
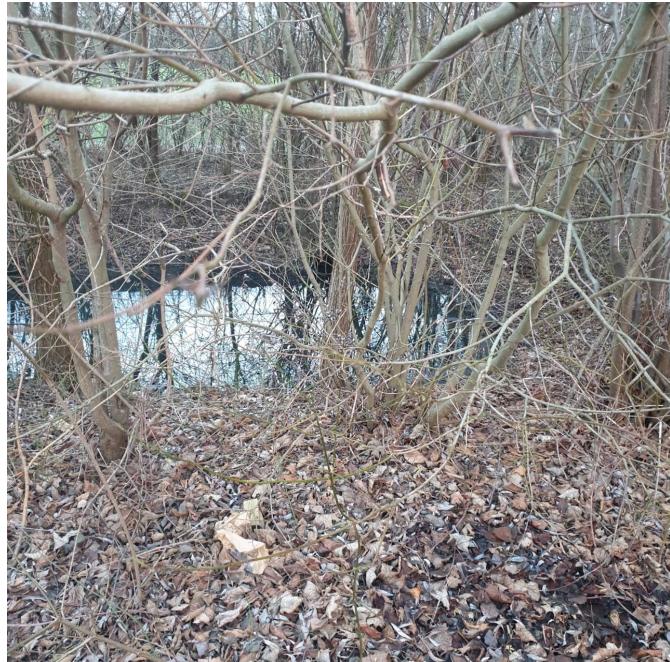
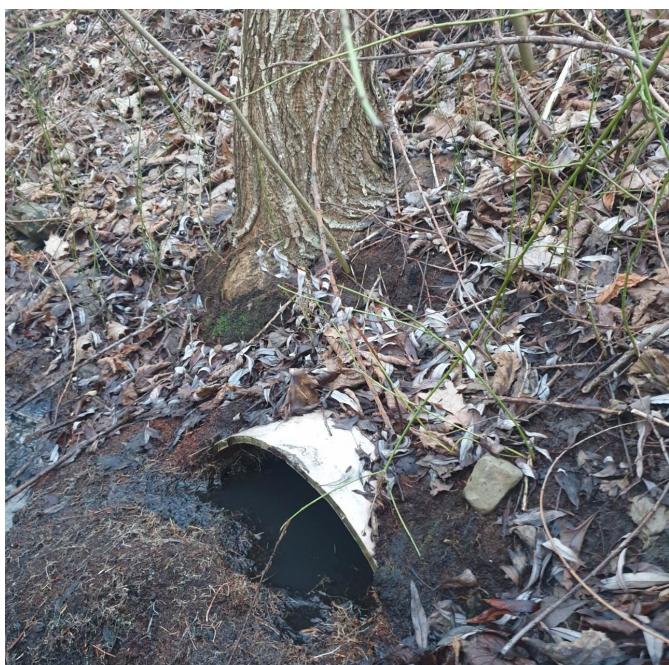
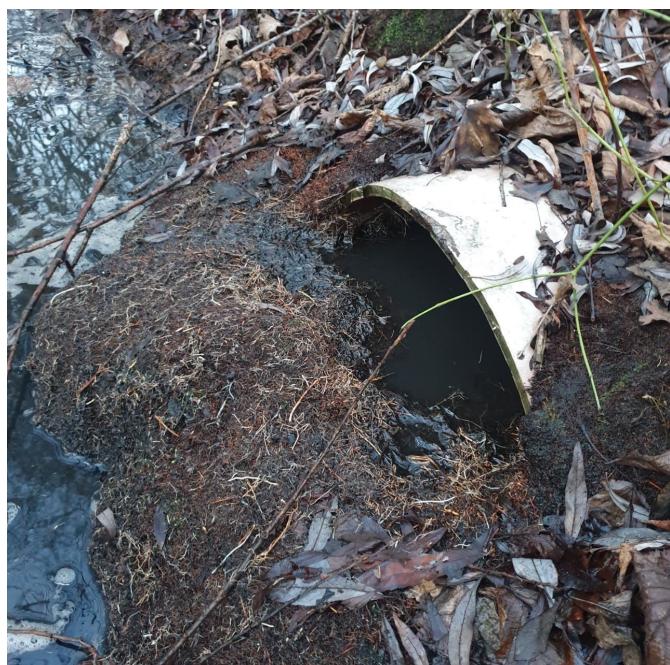
Mehrfach versucht mittels Was die Verstopfung in der RW zu beseitigen. Ohne Erfolg!! Gruß ist zu stark verwurzelt!!  
Leitung läuft in den RW-Rückhaltebecken. Dieser Zulauf ist ebenfalls stark verwurzelt. Sh. FOTOS!!  
Grösseres Fahrzeug mit Wurzelfräser muss beauftragt werden.  
Abbruch unserer Arbeiten.  
Zwei Monteur zur Unterstützung.
